Considerazioni sull'assetto idraulico del tratto di Fiume Po nel tratto compreso fra la confluenza del fiume Lambro e il comune di Somaglia (LO)

Prof. Ing. Paolo Ghilardi
Dipartimento di Ingegneria Idraulica e Ambientale
Università di Pavia
Via Ferrata 1
27100 Pavia

Agosto 2006

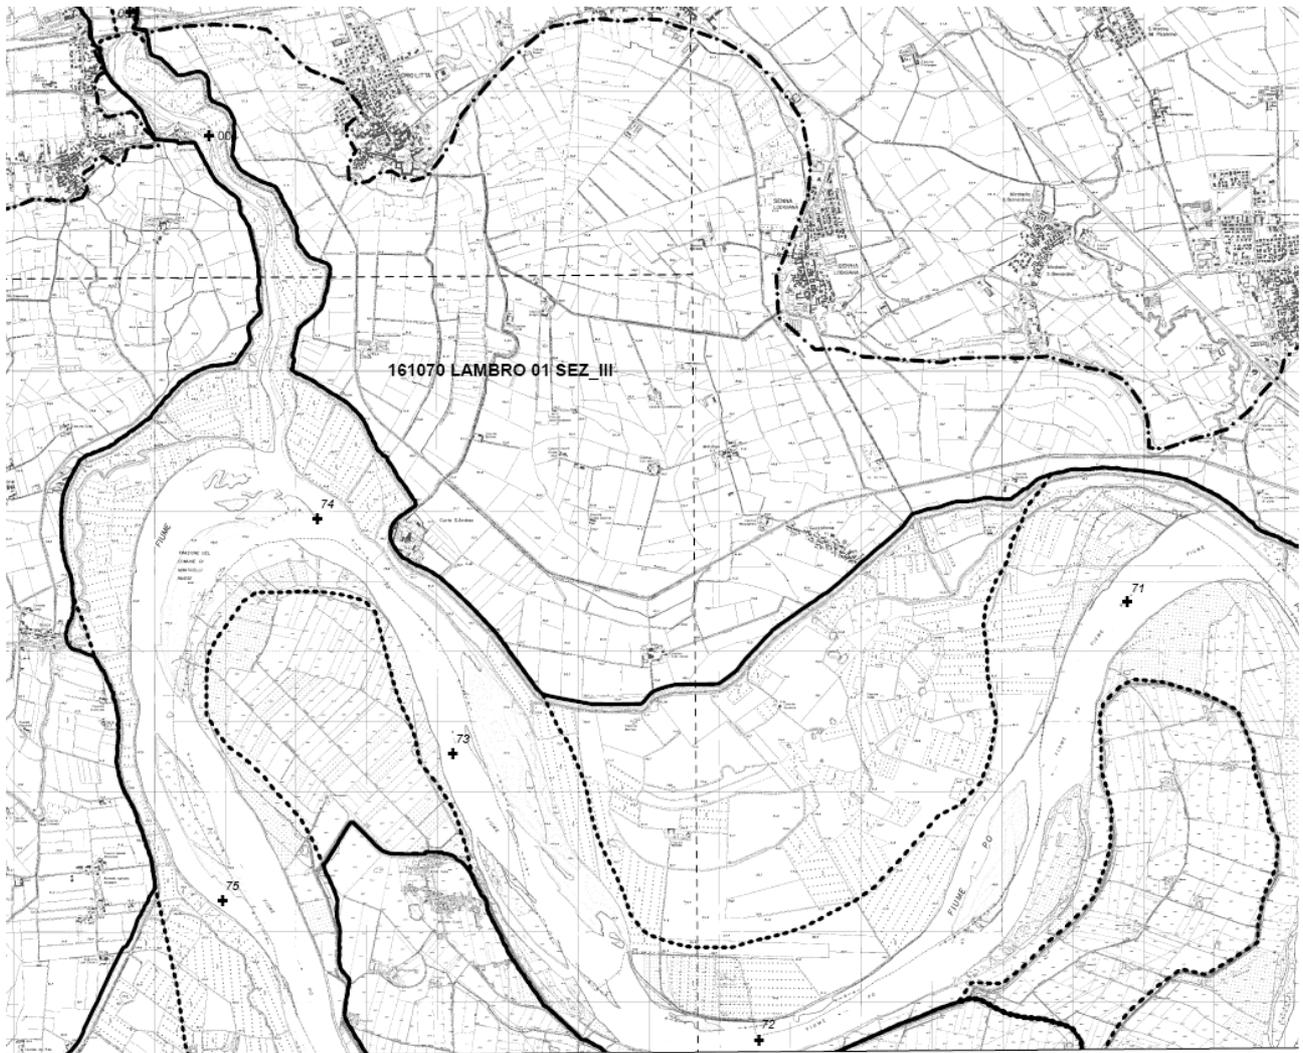
In fig.1 è riportata una porzione della tavola di delimitazione delle fasce fluviali, allegata al vigente PAI, da cui risultano chiaramente i limiti delle fasce A e B. Vale la pena di rammentare che, in prima approssimazione, la fascia A rappresenta quella parte di corrente in cui scorre almeno l'80% della intera portata di piena, mentre la fascia B indica la zona allagata dalla corrente durante il passaggio della piena di riferimento e in cui la velocità è inferiore a 40 cm/s.

Dalla tavola citata si evince che in un'ampia porzione della estesa golenata a valle della foce del Fiume Lambro, visibile nella parte centrale del tratto di Po rappresentato in fig. 1, le velocità sarebbero – sempre secondo il PAI – sicuramente inferiori a 40 cm/s, essendo l'area compresa all'interno della fascia B.

Le quote raggiunte dalla superficie libera della corrente possono essere ricavate dalla *Direttiva sulla piena di progetto da assumere per le progettazioni e le verifiche di compatibilità idraulica* emanata dall'Autorità di Bacino del Fiume Po, in cui è riportato il profilo di piena calcolato in corrispondenza delle sezioni identificate dalle crocette in Fig. 1; tali quote sono riportate in tab. 1.

Fig. 1 – Cartografia della zona in esame con le indicazioni dei limiti di fascia A (linea tratteggiata) e di fascia B (linea continua), estratta dalle *tavole di delimitazione delle fasce fluviali - foglio 161 sez. I* allegate al vigente PAI.

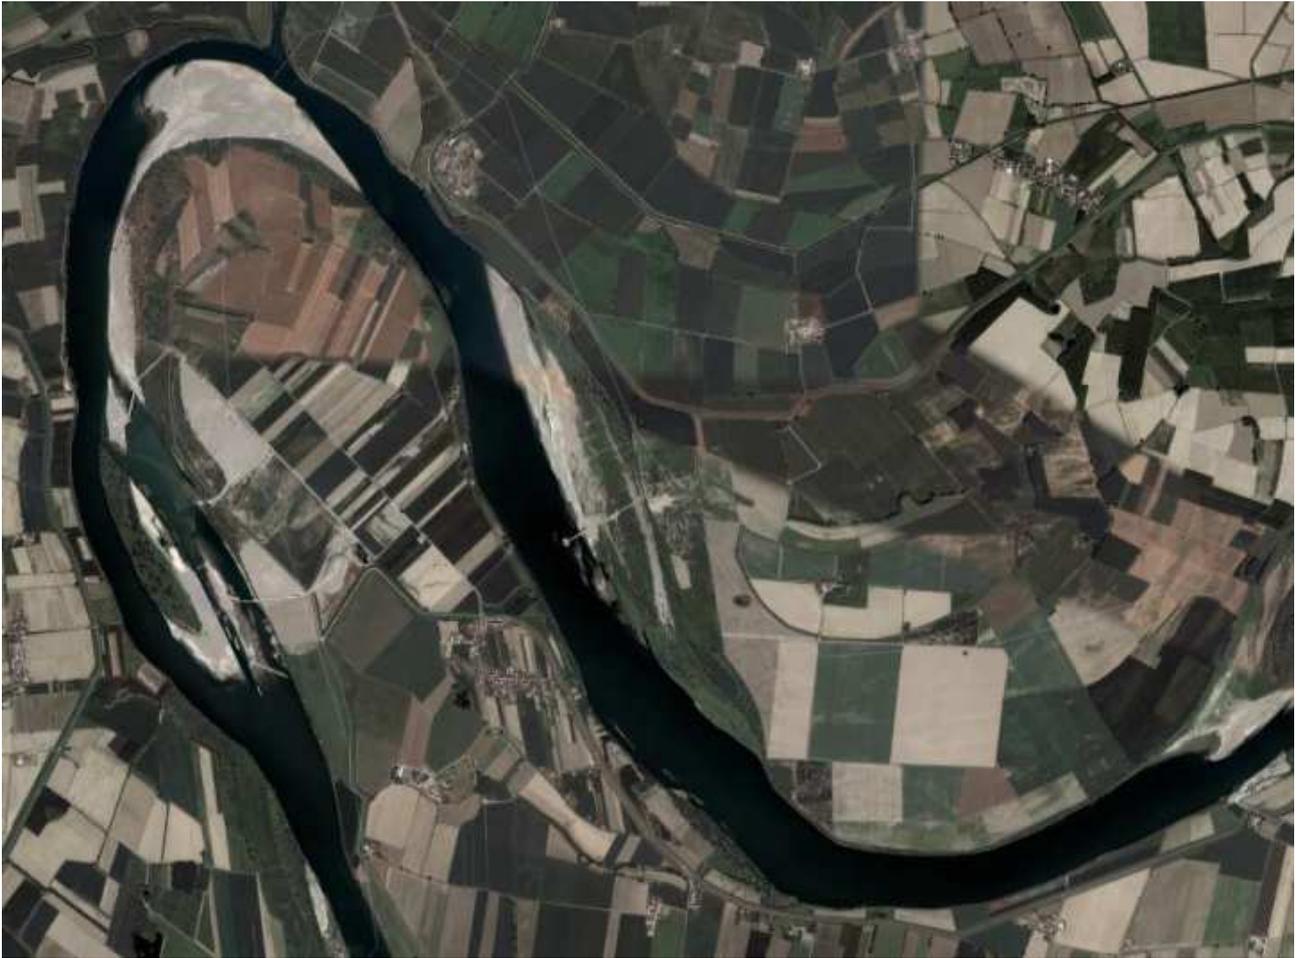
Va ribadito che oggi la difesa spondale non è continua, presentando ad esempio una vasta interruzione nel tratto subito a valle della sezione S14 indicata in fig. 2 (tale sezione corrisponde alla n. 73 di fig. 1); in accordo alle precedenti argomentazioni, questa interruzione rappresenta un potenziale rischio per l'intera area golenale, amplificata dalla locale discontinuità della copertura vegetale come evidenziato dalla foto 1.

Foto 1 – Al centro della foto aerea, tratta da Google Earth, si può notare la presenza di vaste aree in cui la copertura vegetale è assente, e quindi è favorita la movimentazione dei sedimenti a opera della corrente in piena, proprio in corrispondenza di una vasta interruzione della difesa spondale (cfr. fig. 2).

All'interno della golena è altamente consigliabile garantire la stabilità del terreno superficiale attraverso la continuità della copertura vegetale, e favorire la presenza di vegetazione d'alto fusto al fine di rallentare la velocità della corrente che attraversa l'area golenale e ridurre il potenziale erosivo.

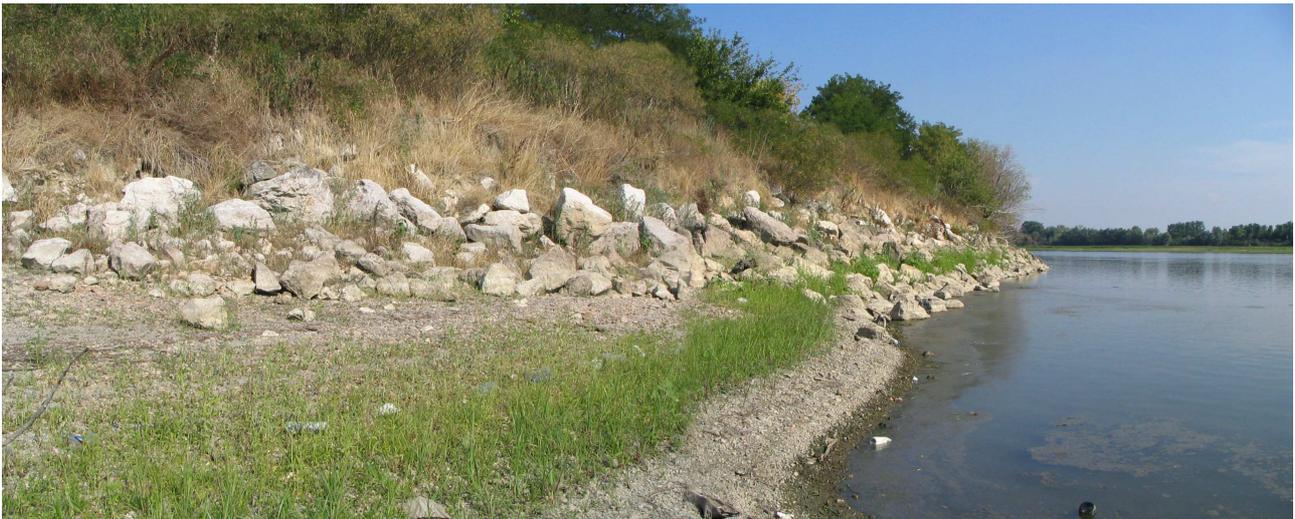
Per ridurre la vulnerabilità dell'area risulta necessario preservare le attuali opere di difesa spondale e ripristinare quelle danneggiate. L'evidenziata fragilità delle opere presenti (foto 2) rende necessaria molta cautela per qualsiasi intervento esterno che sposti materiale all'interno dell'alveo inciso, e sconsiglia decisamente l'effettuazione di scavi sul fondo.

Foto 2 – Un tratto della difesa spondale in sinistra dell'alveo inciso, fotografata in occasione delle eccezionali condizioni di magra verificatesi nell'estate del 2006. La foto evidenzia, oltre al non ottimale stato dell'opera, la funzione di tutela esercitata dall'accumulo di ghiaia in primo piano: una sua asportazione o erosione farebbe mancare la base d'appoggio ai massi e il degrado dell'opera verrebbe certamente accelerato.

Per lo stesso motivo, è potenzialmente pericolosa la asportazione delle barre antistanti le opere spondali che oggi provvedono a riparare le stesse attraverso il duplice ruolo di limitare la velocità della corrente prossima alla sponda e di ostacolare lo scalzamento del piede della difesa.

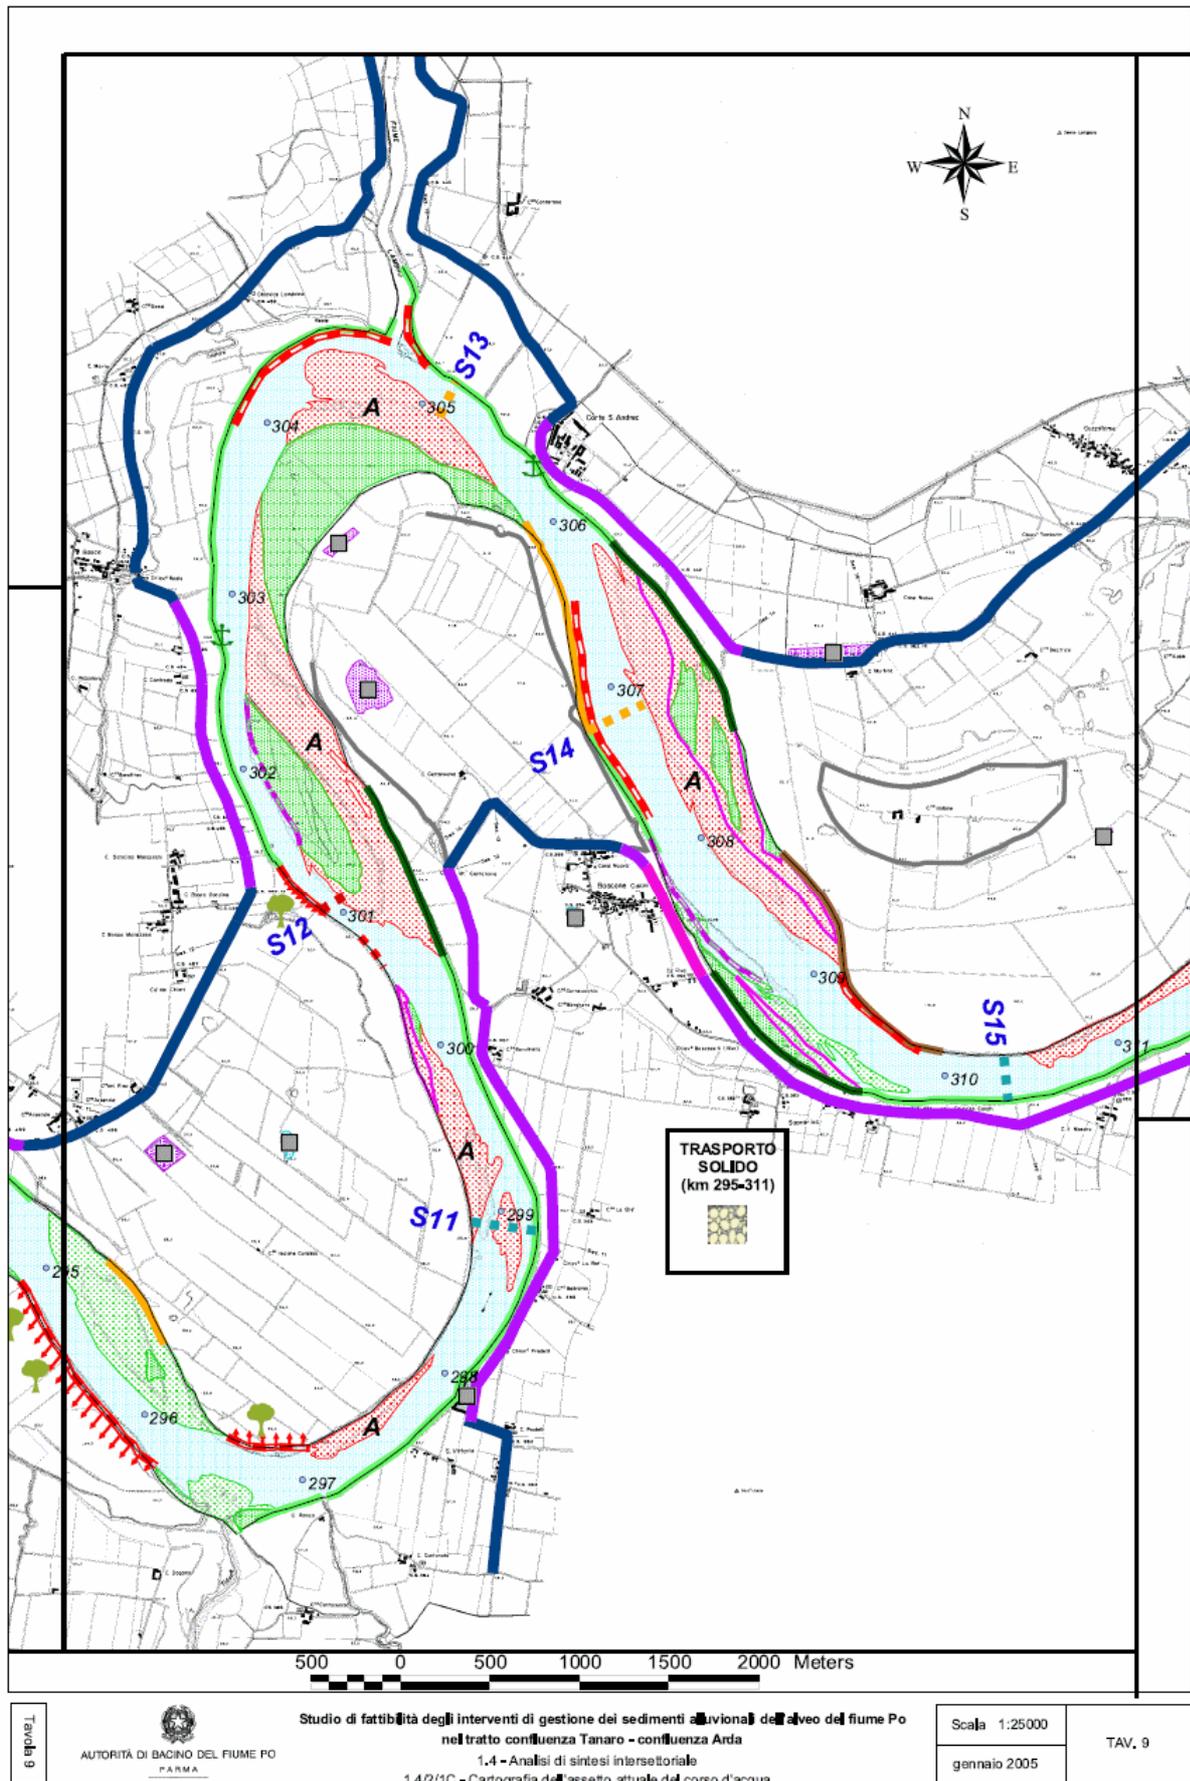
Considerando la porzione di golena esterna alla fascia B, si osserva che la stabilità della parte di golena limitrofa all'alveo inciso è oggi in parte preservata grazie alla presenza di importanti opere a difesa della sponda, evidenziate in fig. 2.

Sulla base di quanto contenuto nei predetti documenti, la fig. 2 riproduce la tavola che definisce lo stato attuale dei luoghi dal punto di vista dell'evoluzione morfologica dovuta al trasporto solido. Come si può notare, è evidenziato (linea bianco-rossa) un fronte attivo di erosione spondale in corrispondenza della foce del Lambro. Sempre vicino alla foce, la riga verde chiaro in sponda sinistra del Po denota una "opera di difesa strategica soggetta a sollecitazioni dirette". L'opera è definita strategica in quanto posta a protezione dell'argine maestro sinistro, denotato dalla linea blu e, in un tratto, dalla linea verde che indica come l'argine sia esposto a sollecitazioni dirette data la sua vicinanza all'alveo inciso.

Procedendo verso valle l'opera di difesa strategica viene a trovarsi alle spalle di una grossa barra; la carta (fig. 2) indica l'assenza di opera di difesa spondale per un lungo tratto intorno alla progressiva 308, mentre poco più a valle si trova un'altra opera di difesa in prossimità della quale è indicato un fronte attivo di erosione spondale.

La barra indicata dalla lettera A al centro di Fig. 2 indirizza la corrente in magra verso la sponda destra; per quanto esposto in precedenza, in condizioni di piena essa viene attraversata da una corrente con velocità tutt'altro che trascurabili dirette verso est, e quindi svolge un ruolo di protezione della vicina difesa spondale in sinistra idrografica.

Fig. 2 – Carta dell’assetto attuale dell’alveo (Autorità di Bacino del Fiume Po)

Per ridurre la vulnerabilità dell'area risulta altresì necessario completare la difesa spondale in quei tratti in cui essa manca, preservare le opere di difesa attualmente esistenti e ripristinare quelle danneggiate.

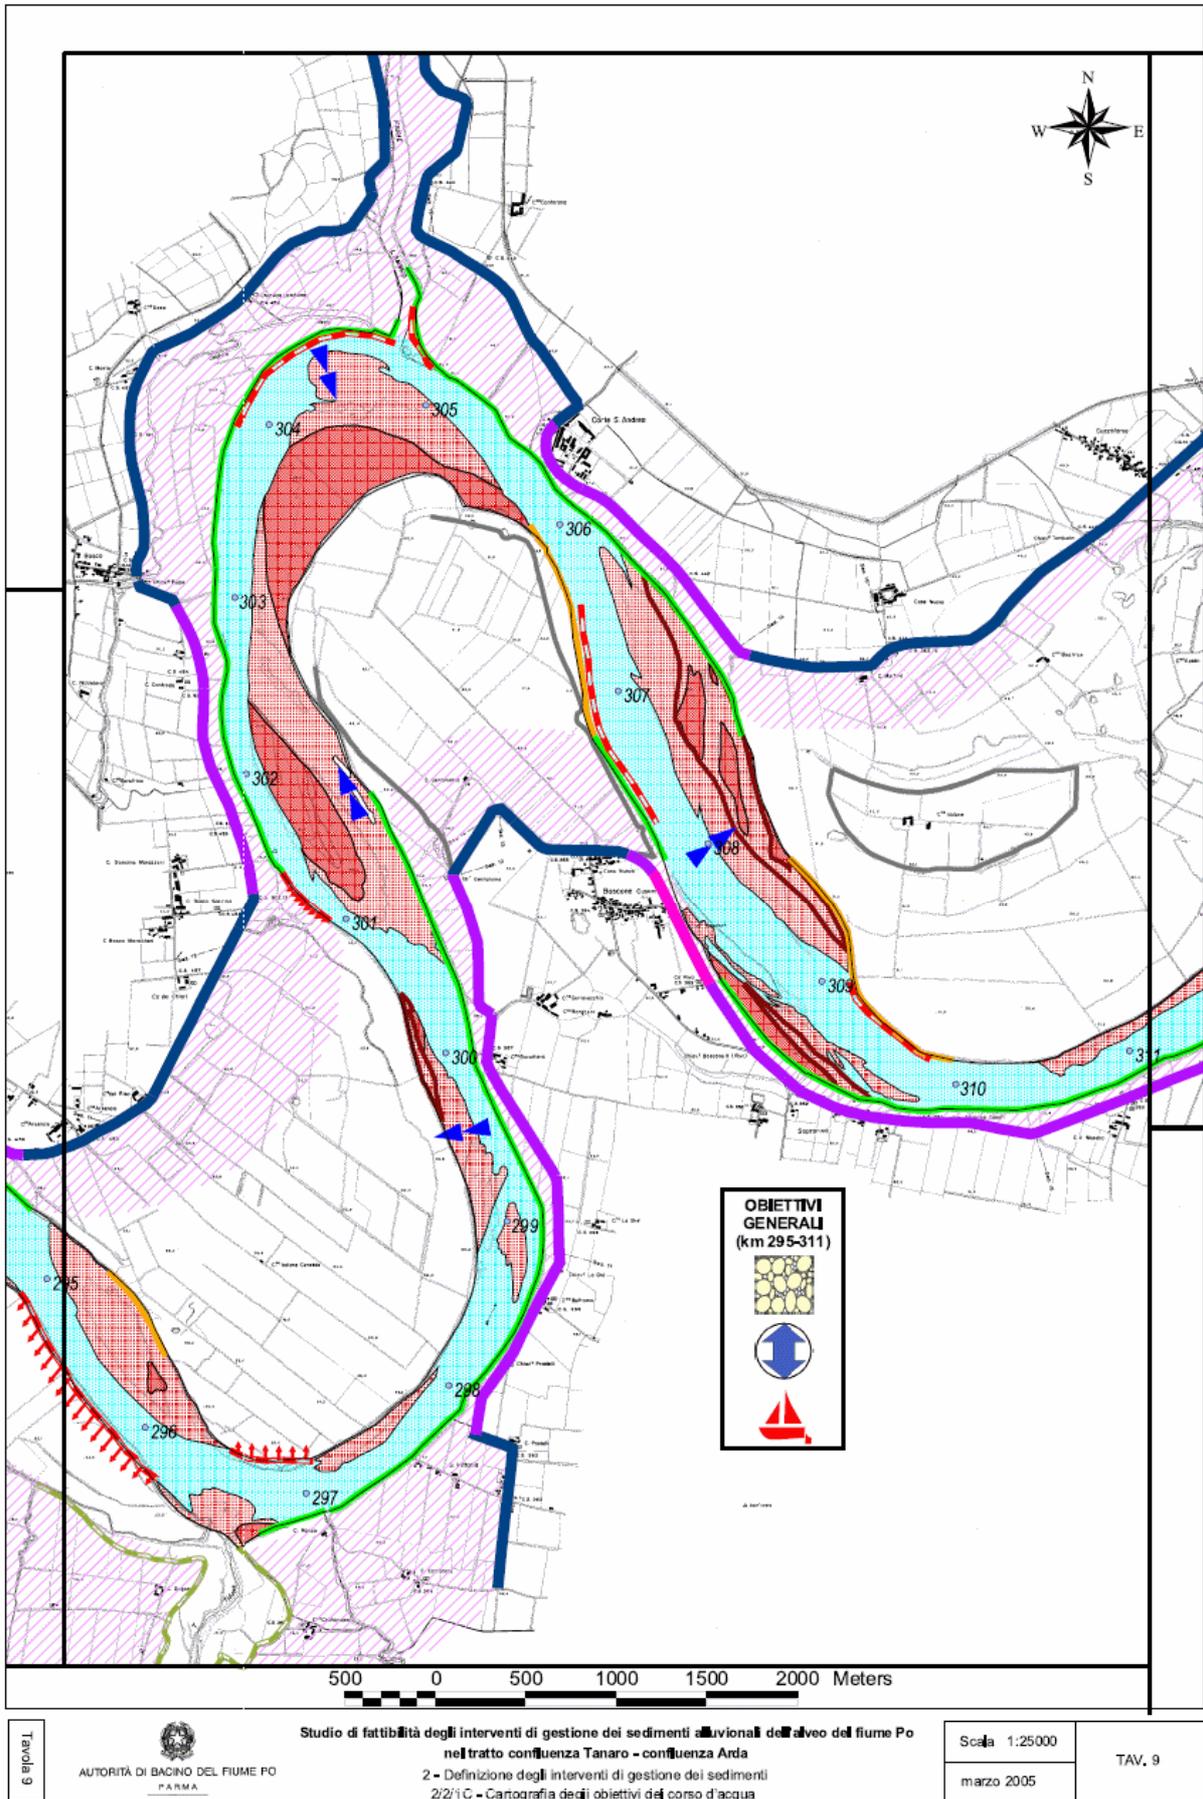
Di particolare rilevanza la vasta zona posta in fregio all'argine maestro sinistro e indicata da un tratteggio a linee violette nella fig. 4: si tratta di una "*fascia di salvaguardia in cui risulta incompatibile la divagazione planimetrica dell'alveo inciso*". Questa prescrizione assume un importante significato se si pensa che in prossimità di essa era presente un ramo del fiume che in seguito è stato abbandonato.

E' anche importante rilevare che, nella medesima carta degli obiettivi (fig. 4), l'intero tronco di Po rappresentato è indicato come tratto ove mantenere le attuali condizioni di trasporto solido, mantenere l'attuale tendenza in atto riguardo all'evoluzione del fondo alveo, e garantire permanentemente la navigazione turistica.

Fig. 4 – Carta degli obiettivi del corso d’acqua (Autorità di Bacino del Fiume Po)
